Concept Groenbeheerplan Het Waterwingebied 2025-2035

Projectnummer: 205054
Datum: 24-3-2025
Projectleider: D. Hersbach
Opgesteld: Gemeente
Amersfoort;Eelerwoude
Gecontroleerd: T. Worm & J. van der Vet
Status: Concept
Versie: 4

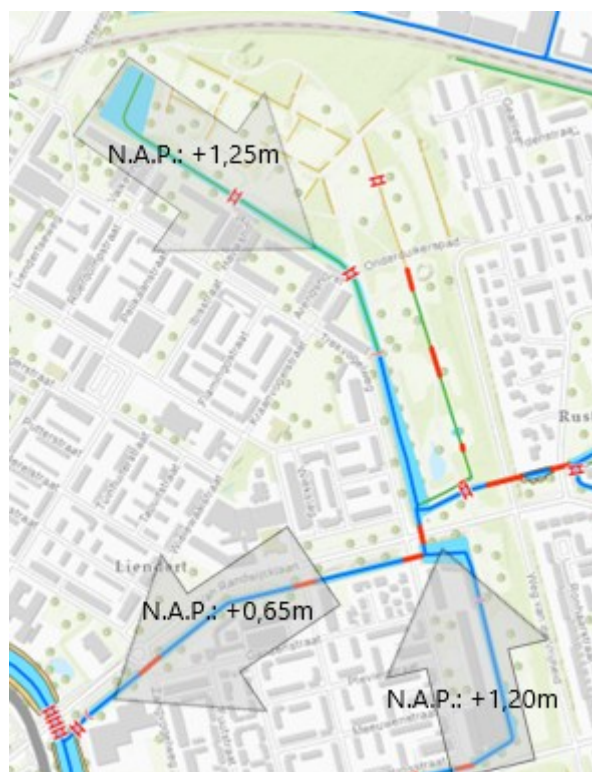
Figuur 13: uitsnede watersysteem; A-Water: Donkerblauw, B-Water: Groen en C-water: bruin

Hieronder is een weergave opgenomen van het watersysteem met hierop de drie soorten wateren en de kunstwerken, bestaande uit stuw- en bruggen. De A t/m C kenmerk geeft een status aan de watergang en duidt aan welke partij verantwoordelijk is voor het onderhoud. Zo onderhoudt het waterschap de A-Watergangen en de Gemeente de B- & C-watergangen in het natuurpark. Alle watergangen voeren wateren af richting de A-Watergang^{vi} in het midden van het gebied. Het waterpeil in de hogere delen is ca. 60cm hoger gelegen dan het waterpeil in het midden van het gebied. De omliggende gebieden zoals De Hoef voeren wateren af op Het Waterwingebied middels een duiker onder het spoor. De bruine lijnen op de onderstaande figuur betreffen zogenaamde C-Watergangen. Deze stromen via de B-Watergangen af op de A-Watergangen.

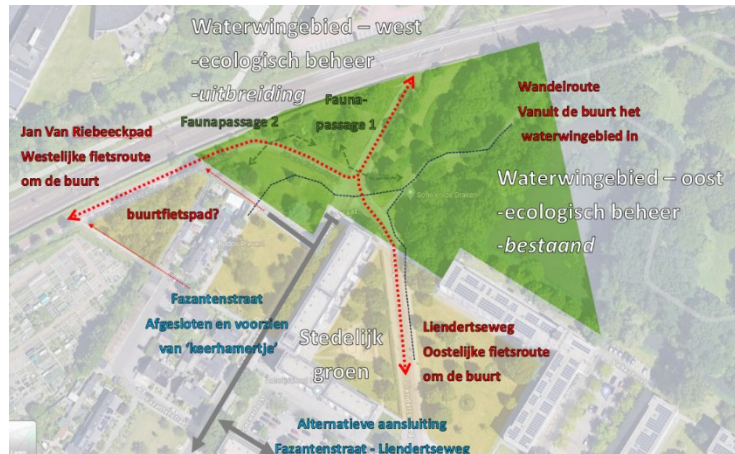
Figuur 14: locatie faunapassages (bron: J. Dresen, Gemeente Amersfoort)

ten zuiden van het Jan van Riebeeckpad door schuin een faunapassage aan te leggen. Door deze twee faunapassages aan te leggen kunnen de amfibieën uit Het Waterwingebied veilig oversteken. Belangrijk hierbij is wel dat de fauna wordt geleid naar de passage met faunaschermen. Deze dienen idealiter zo aangebracht te worden dat de amfibieën deze niet kunnen passeren en alsnog op de weg terecht kunnen komen. De nieuw aan te leggen faunapassages dienen integraal onderdeel te zijn van Het Waterwingebied.

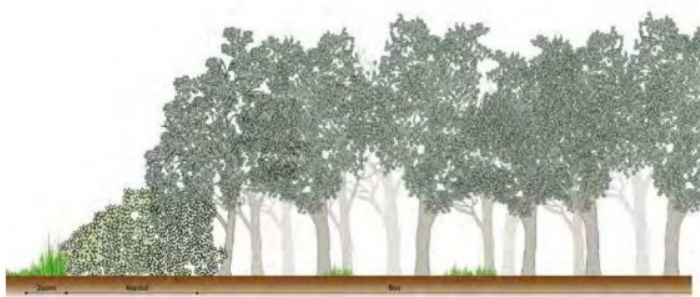
Streefbeeld bos. De randen van het bos hebben een natuurvriendelijk opbouw bestaande uit een mantel en zoomvegetatie

Het groenelement bos is aanwezig in het noordelijk deel van Het Waterwingebied. Er wordt voldaan aan een diversiteit van boomsoorten zoals zomereik, gewone es en haagbeuk, ondergroei van hazelaar, Spaanse aak en gevarieerde kroonhoogtes. Er is een gezonde hoeveelheid staand en liggend dood hout aanwezig. Opvallend is dat veel van de bodem in het bos bedekt is door klimop of braamsoorten. Dit zorgt voor een hogere diversiteit dan bij een 'kalere' bosbodem. Daarnaast zorgt het voor een minder makkelijk te betreden bos waardoor rust bewaard blijft in grote delen. Anderzijds leidt dit ertoe dat daklozen hier hun tentje kunnen opzetten zonder gestoord te worden. Resumerend wordt momenteel goed voldaan aan het gestelde streefbeeld. Naast bovengenoemde aandachtspunten waar het beheer maar beperkt invloed op kan hebben heeft het bos een hoge natuurwaarde door onder andere de aanwezige inheemse soortenvariëteit.

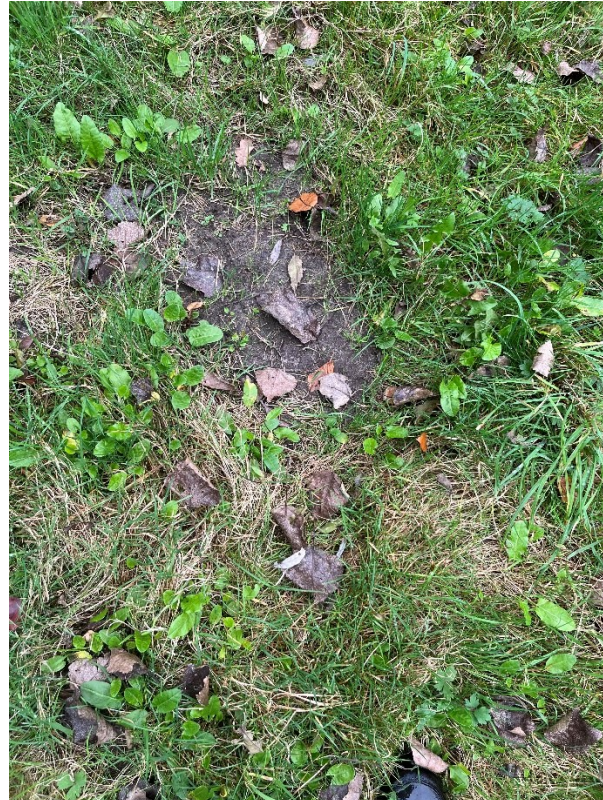
Figuur 34: Voorbeeld grasveld, 4 maand na verwijderen viltlaag

De ontwikkeling van de grasvegetatie is tot stilstand gekomen omdat er een viltlaag op de bodem ligt van nog niet verteerde plantaardige resten. Daarom dient de viltlaag opengemaakt te worden.

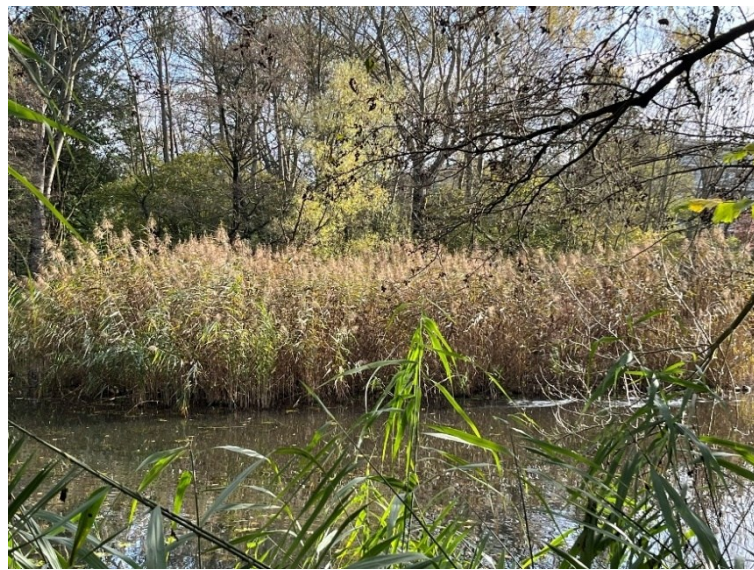
Figuur 51: Streefbeeld natuurvriendelijke over, overjarig riet (groenbeheerplan 2010).

Het groenelement natuurvriendelijke oever met overjarig riet is aanwezig in de noordwestelijke watergang en centraal in Het Waterwingebied. Van belang is een geleidelijk talud van minimaal 3 meter breed waarbij minimaal (niet steiler) elke 3 horizontale meters geleidelijk 1 verticale meter daling naar de watergang ingezet wordt. De vijver is de voornaamste locatie waar overjarig riet aanwezig is. De talud en de rietkraag waren duidelijk aanwezig bij het veldbezoek. Daarnaast is er overjarig riet aanwezig in de bocht bij de watergang vlak boven de Rustenbergerweg. Ook hier waren de condities goed. Tijdens het bezoek viel wel al op dat ondanks een natte periode het waterniveau langs het overgrote deel van de oever nog een heel stuk onder maaiveldhoogte lag. Een verbeterpunt zou zijn om de rietvegetatie gevarieerder te krijgen door de aanplant van o.a. lisdodde. Ook het uitbreiden van de rietvegetatie langs de watergang aan de westzijde dient onderzocht te worden. De ringslang is in Het Waterwingebied aangetroffen en de ijsvogel broedt actief in het noordelijk deel van Het Waterwingebied.

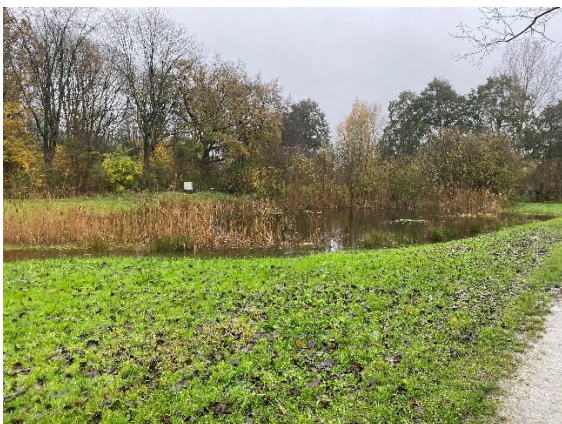
Figuur 56: huidige situatie zonder takkenrillen

Uit de inventarisatie en het onderzoek van bureau Stadsnatuur blijkt dat de oevers sterk worden betreden. Dit leidt tot stagnatie van de kruidenrijke vegetatie langs de poel. Daarnaast is er een sterke kans aanwezig dat de poel gebruikt wordt als zwemplek voor honden. Dit leidt in sommige gevallen tot uitspoeling van anti-vlooi-middelen zoals Fipronil in het oppervlaktewater^{xv}. Het advies is om een zwembod voor honden in te stellen en delen langs de poel af te zetten voor recreanten en honden door middel van natuurlijke afscheidingen zoals takkenrillen of struweel. Door het plaatsen van verbodsborden is het duidelijk welke verboden gelden ter plaatse van de poelen.

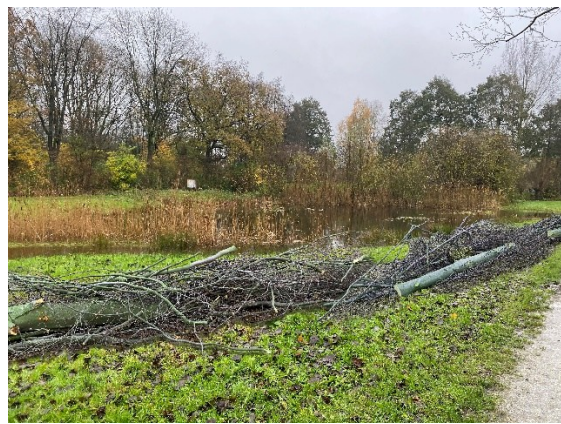
Figuur 57: poel met aangebrachte takkenrillen

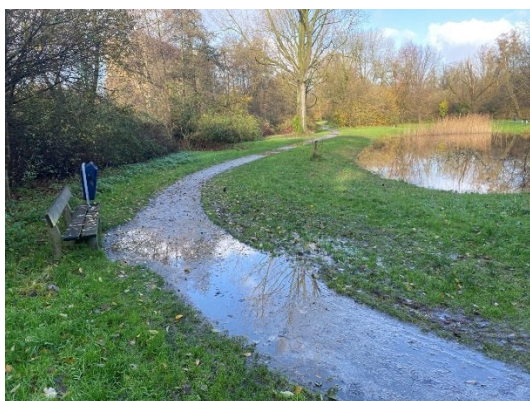
Figuur 67: huidige staat

“De halfverharde wandelpaden zijn maximaal 2 meter breed. De halfverharde wandelpaden hebben een natuurlijke uitstraling en zijn aangepast aan de omgeving. De halfverharding bestaat uit een laag kleischelpen. Kleischelpen is een mengeling van schelpen en klei, gewonnen in de Noordzee. Schelpen vormen met de klei een harde laag. Dit komt doordat de kalk in de schelpen zich bindt aan de klei (cementwerking).”

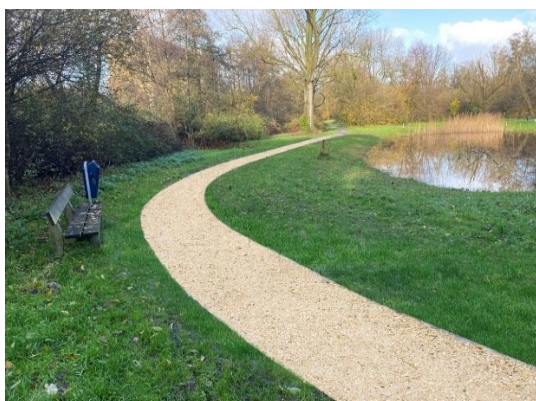
Figuur 68: gewenst beeld
