# Definitief Groenbeheerplan Het Waterwingebied 2025-2035

Gemeente Amersfoort  
H. Goedegebuure & A.B.T. Wopereis  
Stadhuisplein 1  
3811 LM Amersfoort

Eelerwoude  
Onze vestigingen  
088-1471100  
info@eelerwoude.nl  
www.eelerwoude.nl

Projectnummer: 205054  
Datum: 26-3-2026  
Projectleider: D. Hersbach  
Opgesteld: Gemeente  
Amersfoort;Eelerwoude  
Gecontroleerd: T. Worm & J. van der Vet  
Status: Concept  
Versie: 7

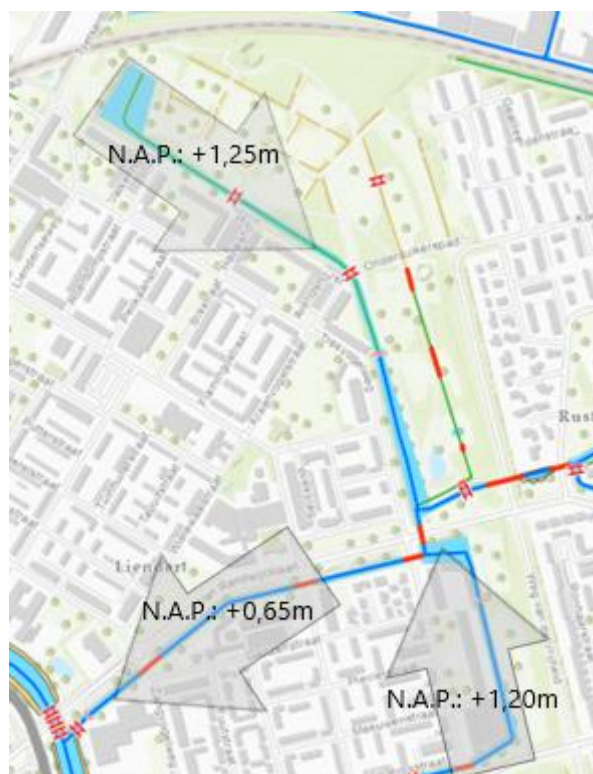
Hieronder is een weergave opgenomen van het watersysteem met hierop de drie soorten wateren en de kunstwerken, bestaande uit stuwen en bruggen. De A t/m C kenmerk geeft een status aan de watergang en duidt aan welke partij verantwoordelijk is voor het onderhoud. Zo onderhoudt het waterschap de A-Watergangen en de Gemeente de B- & C-watergangen in het natuurpark. Alle watergangen voeren wateren af richting de A-Watergang<sup>vi</sup> in het midden van het gebied. Het waterpeil in de hogere delen is ca. 60cm hoger gelegen dan het waterpeil in het midden van het gebied. De omliggende gebieden zoals De Hoef voeren wateren af op Het Waterwingebied middels een duiker onder het spoor. De bruine lijnen op figuur 13 betreffen zogenaamde C-Watergangen. Deze stromen via de B-Watergangen af op de A-Watergangen.

Figuur 13: uitsnede watersysteem; A-Water: Donkerblauw, B-Water: Groen en C-water: bruin

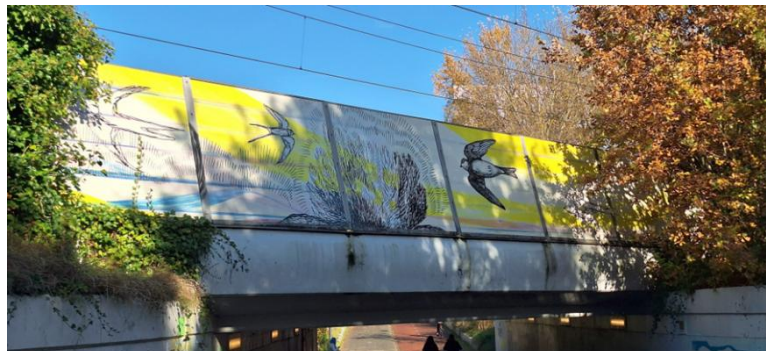
Binnen het beheerplan van de gemeente Amersfoort wordt, in overleg met ProRail, onderzocht of aan de zuidzijde van het ProRail-viaduct over het Toetsenbordpad een faunapassage voor kleine dieren kan worden gerealiseerd. Deze passage sluit aan bij het gemeentelijk ecologisch beleid en versterkt ecologische verbindingen. Het doel is een veilige verplaatsing van kleine fauna, zoals amfibieën, langs de spoorlijn mogelijk te maken.

Figuur 14: Voorstel faunapassage spoorviaduct zuidzijde Amersfoort Schothorst. Bron: A. Wopereis, Gemeente Amersfoort).

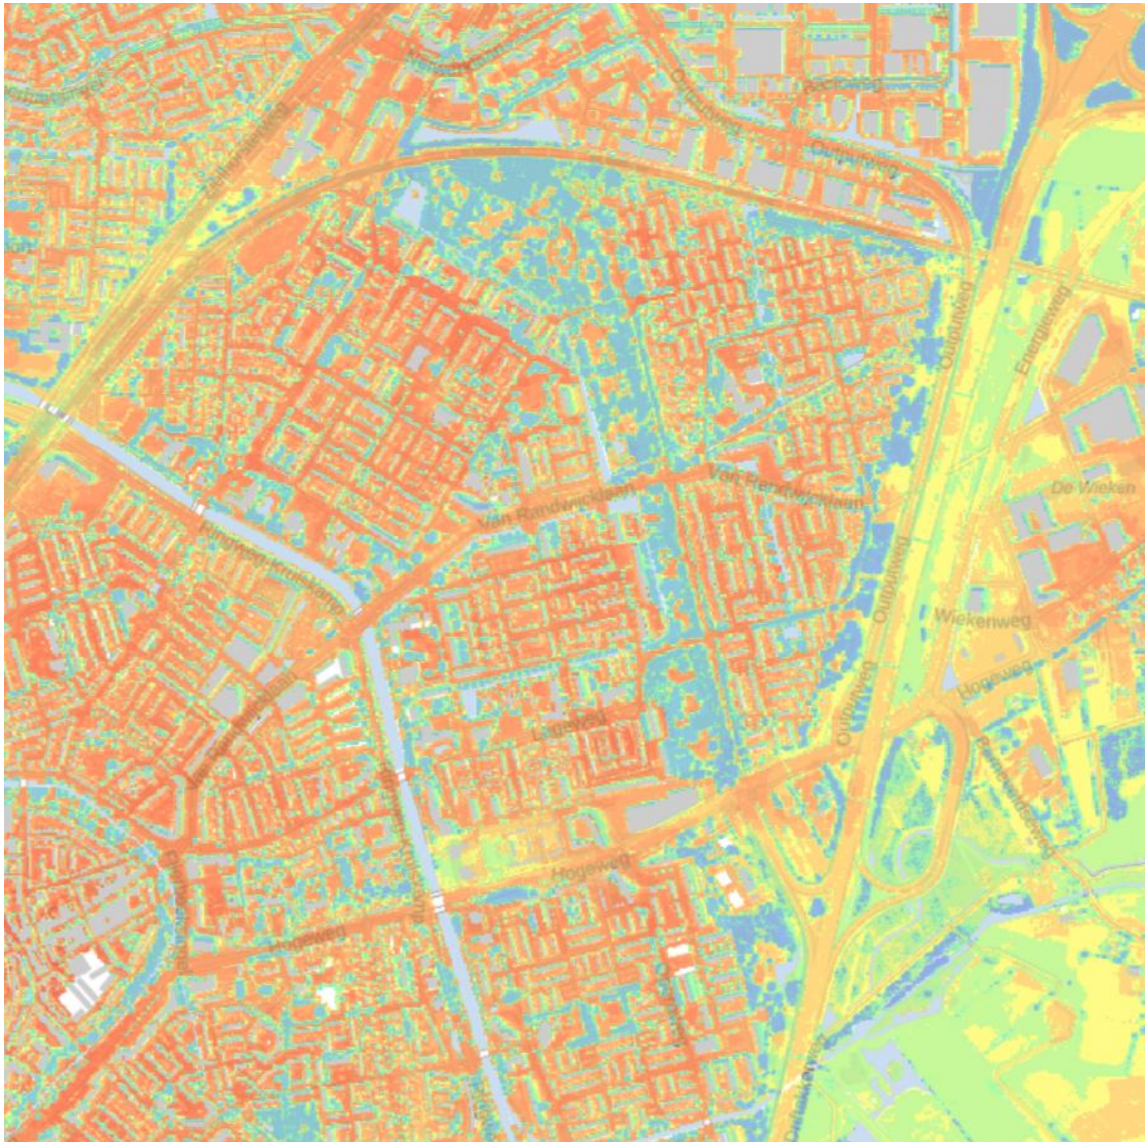
Figuur 22: uitsnede Hittekaart (2020) 'Gevoelstemperatuur op een zomerse dag' (blauw=ca. 30° Celsius en rood= ca. 40° Celsius) (bron: Nationale Hittestresskaart)

Hieronder is een uitsnede van de hittekaart opgenomen. Hierop zijn duidelijk de contouren te zien van Het Waterwingebied. Het groen zorgt voor een verkoeling van ca. 10° Celsius en daarmee verzorgt Het Waterwingebied een verkoelingsplek voor de omliggende wijken.

De komende jaren zal de temperatuur alleen maar stijgen en daarmee de hittestress in de woonwijken van Amersfoort. Dit benadrukt het belang van Het Waterwingebied nog maar eens. De komende jaren dient gemonitord te worden welke impact de stijgende temperaturen heeft op het aanwezige groen. Indien nodig kan het groenareaal uitgebreid worden om meer schaduwrijke plaatsen te realiseren.

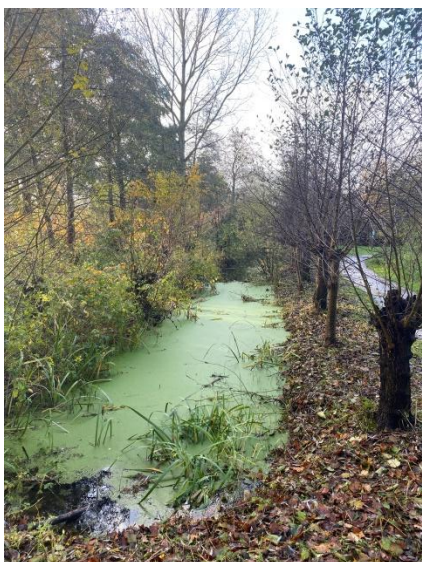
Figuur 24: B-Watergang met aan de linkerzijde hoog struweel.

In de huidige situatie zijn nog steeds watergangen aanwezig, door menselijke ingrepen zijn dit niet meer de watergangen zoals deze vroeger door het gebied stroomden. De watergangen welke ten noorden liggen van de Van Randwijcklaan betreffen één A-watergang en één B-watergang. Door de begroeiing aan beide zijden van de watergang, zijn deze watergangen slecht beleefbaar vanuit het park, zie figuren hieronder

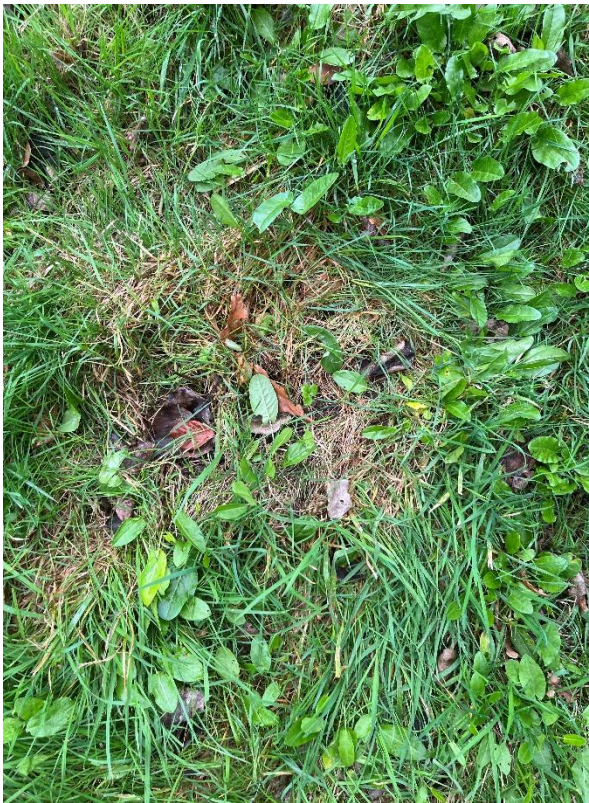
De ontwikkeling van de grasvegetatie is tot stilstand gekomen omdat er een viltlaag op de bodem ligt van nog niet verteerde plantaardige resten. Daarom dient de viltlaag opengemaakt te worden.

*Figuur 34: Voorbeeld grasveld met viltlaag*

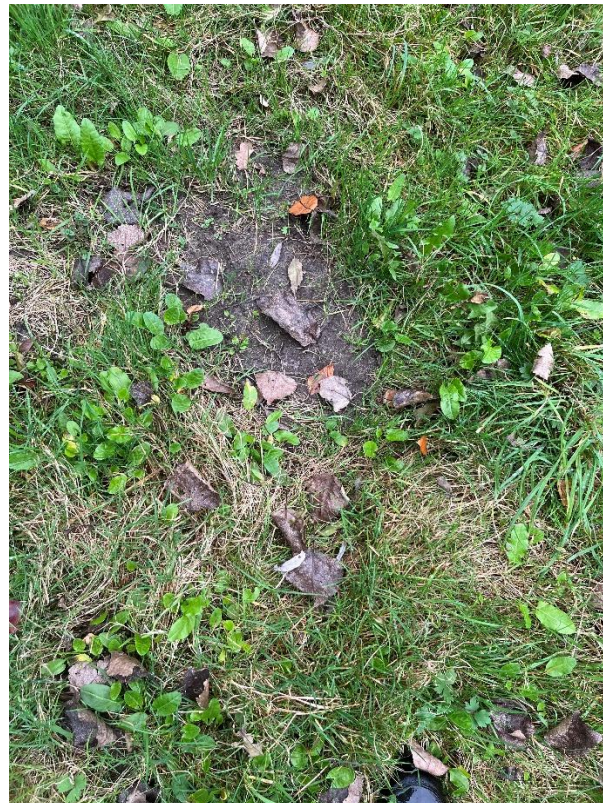
*Figuur 35: Voorbeeld grasveld, 4 maand na verwijderen viltlaag*

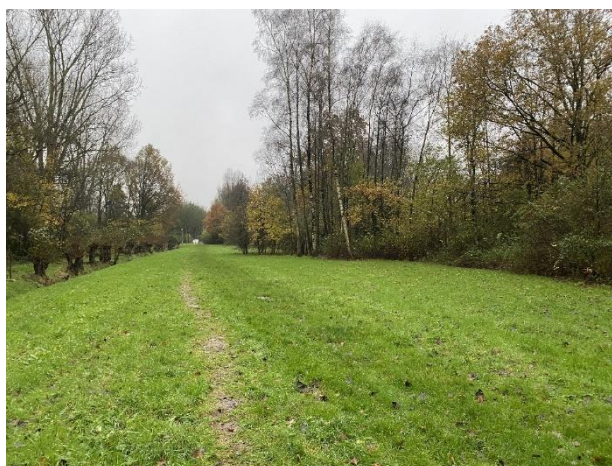
Het groenelement zoom is breed vertegenwoordigd langs de randen van hooggaande begroeiing. In veel gevallen was de zoom tijdens het veldbezoek slecht herkenbaar of niet aanwezig. Op figuur 49: ontbrekende zoomvegetatie is een foto weergegeven waarop duidelijk zichtbaar is dat het gazon direct overgaat naar de mantel. Dit is op verschillende locaties waargenomen.

Figuur 49: ontbrekende zoomvegetatie

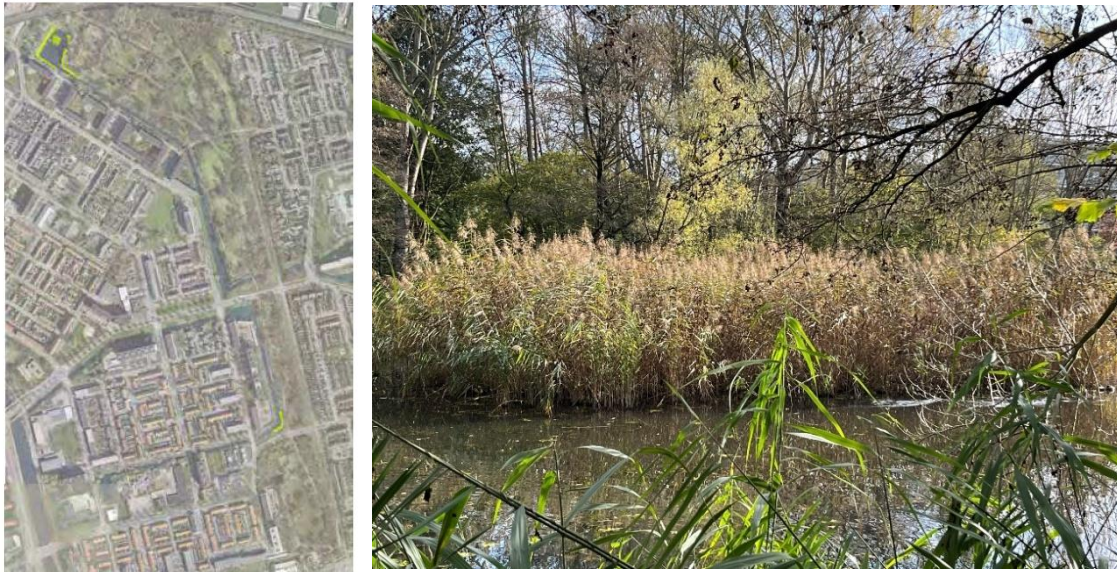
Het groenelement natuurvriendelijke oever met overjarig riet is aanwezig in de noordwestelijke watergang en centraal in Het Waterwingebied. Van belang is een geleidelijk talud van minimaal 3 meter breed waarbij minimaal (niet steiler) elke 3 horizontale meters geleidelijk 1 verticale meter daling naar de watergang ingezet wordt. De vijver is de voornaamste locatie waar overjarig riet aanwezig is. De talud en de rietkraag waren duidelijk aanwezig bij het veldbezoek. Daarnaast is er overjarig riet aanwezig in de bocht bij de watergang vlak boven de Rustenbergerweg. Ook hier waren de condities goed. Tijdens het bezoek viel wel al op dat ondanks een natte periode het waterniveau langs het overgrote deel van de oever nog een heel stuk onder maaiveldhoogte lag. Een verbeterpunt zou zijn om de rietvegetatie gevarieerder te krijgen door de aanplant van o.a. lisdodde. Ook het uitbreiden van de rietvegetatie langs de watergang aan de westzijde dient onderzocht te worden. De ringslang is in Het Waterwingebied aangetroffen en de ijsvogel broedt actief in het noordelijk deel van Het Waterwingebied.

Figuur 52: Streefbeeld natuurvriendelijke over, overjarig riet (groenbeheerplan 2010).

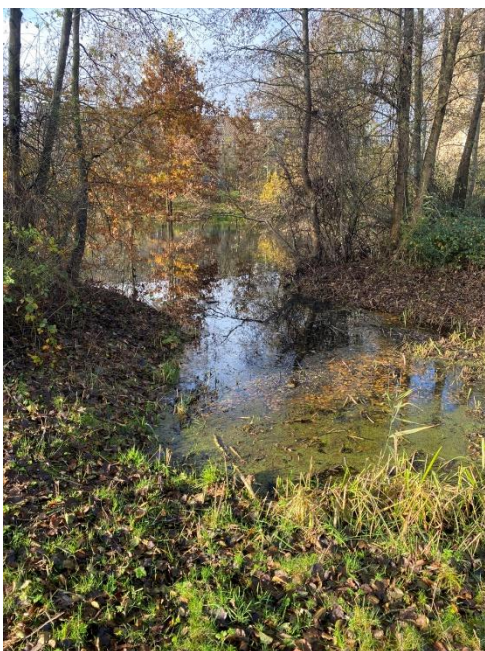
Langs de oevers van de watergang langs de Trekvogelweg zijn in het verleden zogenaamde inhammen aangelegd. Tijdens het veldbezoek was duidelijk te zien dat het riet hier grotendeels is weggemaaid. In de toekomst zou dit gefaseerd uitgevoerd kunnen worden zodat niet direct alle rietvegetatie weg is. Daarnaast hebben de inhammen vermoedelijk een laag bagger welke tot voedselrijke omstandigheden lijdt. Door de dikte van de sliblaag te onderzoeken en weg te halen is de inham beter bruikbaar voor vis en amfibieën.

*Figuur 54: Inham met hoog houtig opschot*

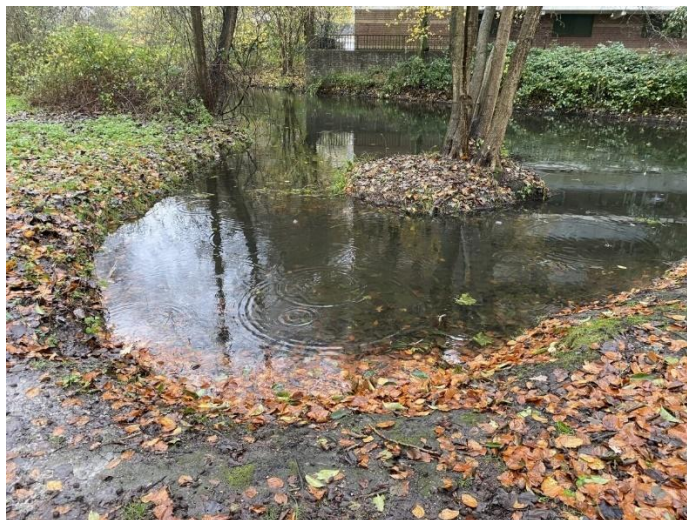
*Figuur 55: inham met laag van bladeren (voorstadia bagger)*

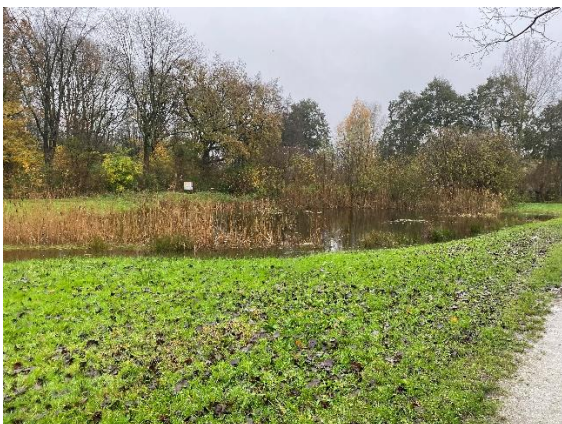
Figuur 57: huidige situatie zonder takkenrillen

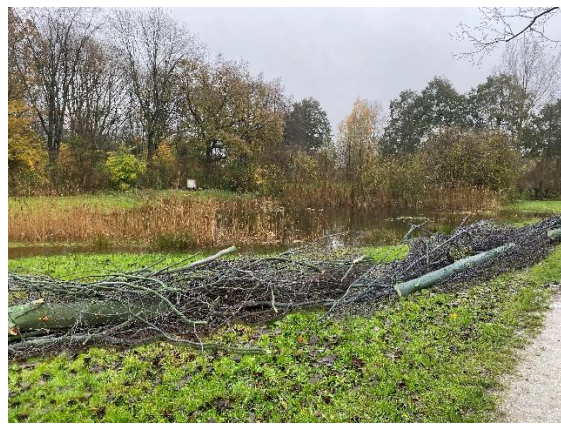
Figuur 58: poel met aangebrachte takkenrillen

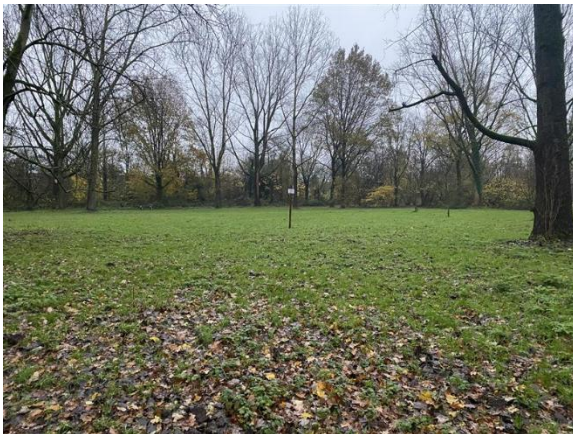
*Figuur 60: huidige situatie*

Het verdient de voorkeur om niet nog meer te investeren in stinzenplanten die niet echt veel voorkomen. Veel voorkomend zijn de krokus, het sneeuwklokje, daslook en speenkruid. We laten de stinzenplanten zich verder ontwikkelen, maar het gebied zal meer ontwikkeld worden naar een bloemrijk grasland waar de stinzenplanten welkom in zijn.

ACTIVITEIT	WERKZAAMHEDEN	SOORT ACTIVITEIT	UITVOERINGSPERIODE
01	Bodem- en grondonderzoek	Eenmalige activiteit	Q4 2026
02	Maaien en afvoeren	Jaarlijks	Doorlopend

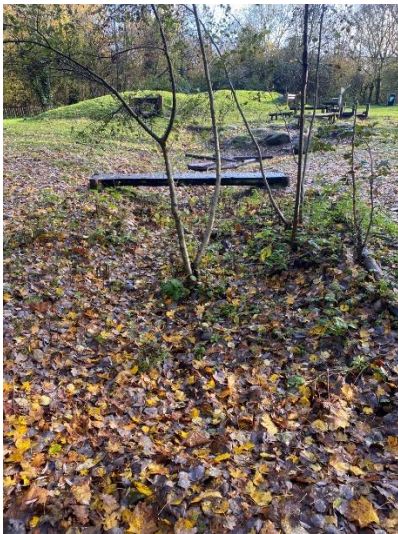
Figuur 62: huidige situatie

De natuurspeelplaats in Het Waterwingebied heeft zijn eigen plaats. Op deze natuurspeelplaats wordt de mogelijkheid geboden voor kinderen om te spelen in een natuurlijke omgeving met natuurlijke materialen. Deze materialen bestaan uit bijvoorbeeld bomen en onderdelen daarvan. Het doel van de natuurspeelplaats is het bieden van een natuurlijke en dynamische speelplaats. Door de inrichting en het gebruik wordt de speelplaats spelenderwijs veranderd.

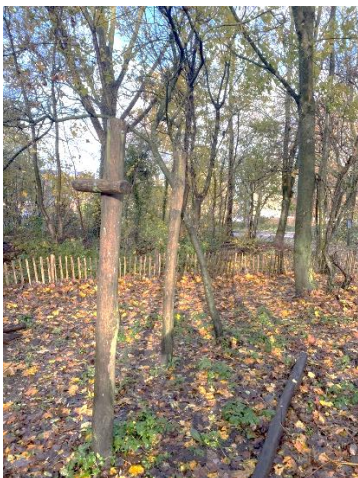
Figuur 64: takken en palen in natuurspeelplaats

De speelelementen in de natuurspeelplaats zijn duidelijk terug te vinden. In het projectgebied liggen losse houten palen en takken als speelmateriaal. De boomlinten van de nieuwe aanplant zijn niet meer aanwezig. Het waterspeeltoestel is nog werkzaam maar het slotje is verstopt met houtig opschoot en bladafval.

Het recreatie element voldoet matig aan het gestelde streefbeeld.

Aanvullend op het bovengenoemde beheer is door de Vereniging Vrienden van Het Waterwingebied de wens geuit om meer diversiteit en avontuur op de speelplekken te realiseren. Zodoende is dit een uitgelezen kans om de bewoners te betrekken bij de vervanging van het speeltoestel. Allicht zijn de speelbehoeften veranderd van de bewoners. Daarnaast zorgt dit voor een verhoogde betrokkenheid van de bewoners bij Het Waterwingebied.

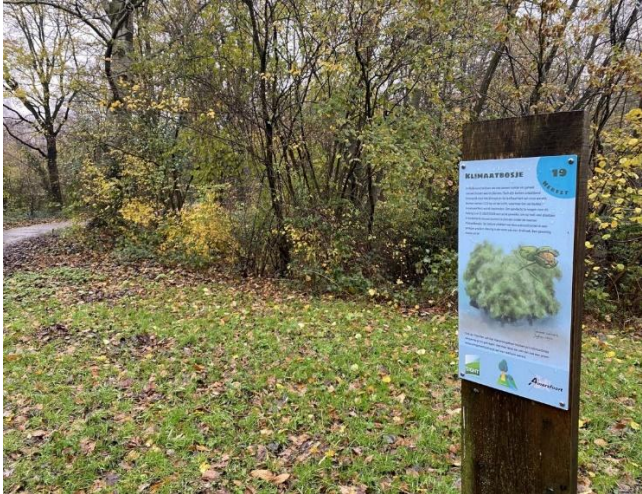
Figuur 66: relatief nieuwe bebording. Restlevensduur is ca. 5 jaar

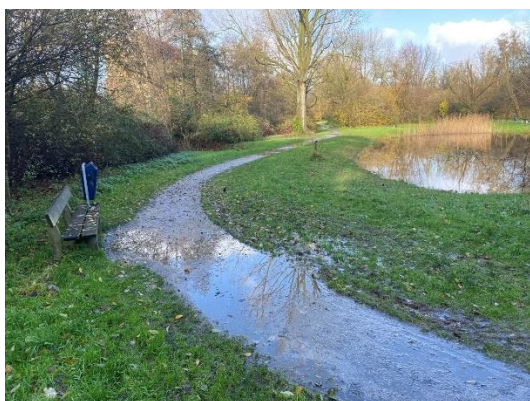
Figuur 68: huidige staat

*“De halfverharde wandelpaden zijn maximaal 2 meter breed. De halfverharde wandelpaden hebben een natuurlijke uitstraling en zijn aangepast aan de omgeving. De halfverharding bestaat uit een laag kleischelpen. Kleischelpen is een mengeling van schelpen en klei, gewonnen in de Noordzee. Schelpen vormen met de klei een harde laag. Dit komt doordat de kalk in de schelpen zich bindt aan de klei (cementwerking).*”

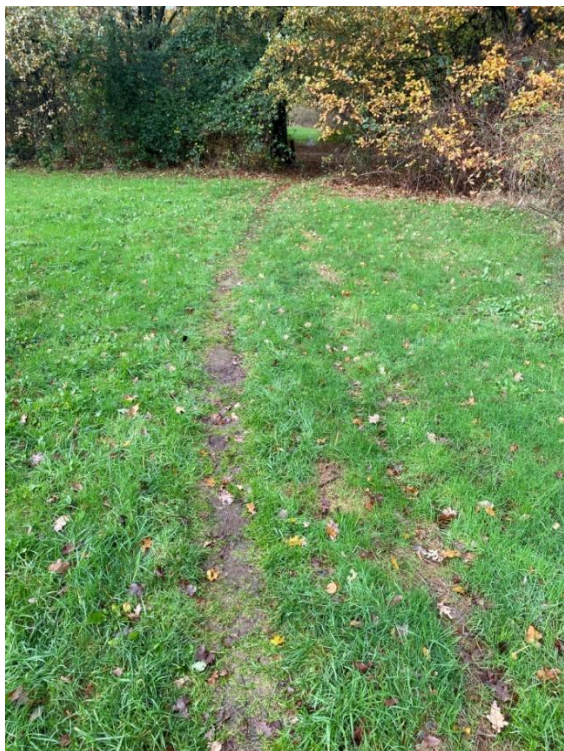
De onverharde wandelpaden hebben conform het streefbeeld een natuurlijke uitstraling. Het betreffen geen paden van 2m breed en tijdens het veldbezoek was het vrij nat waardoor de paden ook glad waren. Desalniettemin zijn de paden wel avontuurlijk en zeker voor kinderen erg leuk om te bewandelen. Zodoende is het advies om deze paden te handhaven zoals ze nu zijn.

*Figuur 70: onverhard pad door waterwingebied met in de verte de doorloop door bosstruweel.*

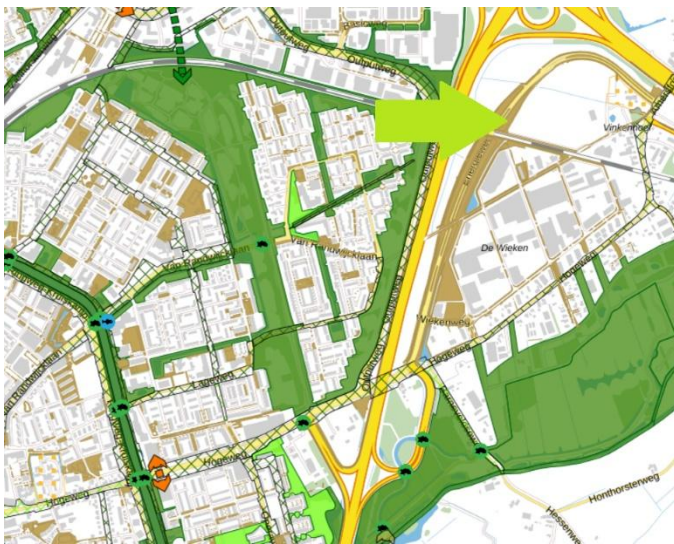
Het Waterwingebied grenst aan de groengordel Rustenburg. Aan de noordzijde van deze gordel loopt de spoorweg onder de Outputweg en de A28. In de huidige situatie is langs het spoor een grasvegetatie aanwezig zonder veel variatie. Het openbreken van de grasmat en het inzaaien met gebiedseigen inheemse zaden in combinatie met enkele maai (en afvoer-) beurten per jaar zouden een groot verschil kunnen maken. Met name voor minder mobiele insectensoorten. Dit behoeft geen aanpassingen aan het spoor, wat het proces weer gemakkelijk uitvoerbaar maakt. Daarnaast kunnen mogelijk enkele struwelen worden toegevoegd om lijnvormige elementen te vormen. Middels deze groenpassage wordt een verbinding gemaakt tussen het Waterwingebied /gordel met het buurtgroen rond de Energieweg. Zie figuur 71 voor de mogelijke locatie van de groenpassage. Belangrijk is echter wel dat de werkzaamheden in goed overleg met ProRail uitgevoerd worden in verband met de aanwezigheid van de spoorweg en de daarbij horende veiligheidsvoorschriften.

Figuur 71: locatie mogelijke groenpassage (groene pijl)

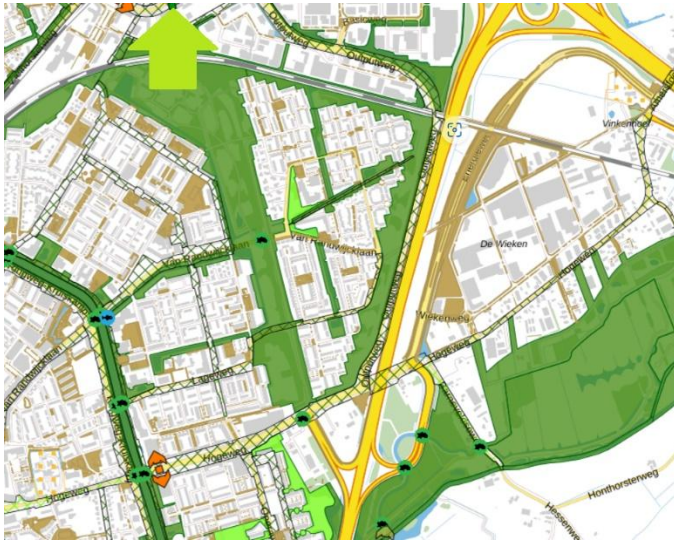
Het Hoefkwartier, welke ten noorden van Het Waterwingebied ligt, wordt komende tijd ontwikkeld tot woonwijk. Dit is een uitgelezen kans om een verbinding te realiseren onder de spoorweg welke aansluit op het groen van de nieuwe wijk. In het voorlopig ontwerp van de ontwikkeling is reeds rekening gehouden met een aansluiting middels een ecologische verbinding naar het te ontwikkelen Hoefpark. Eén van de gidssoorten van dit park is de Europese Eekhoorn. Bij het realiseren van de groenpassage dient rekening gehouden met de gidssoorten om een functionele passage te kunnen ontwikkelen.

*Figuur 73: locatie mogelijke groenpassage (groene pijl)*

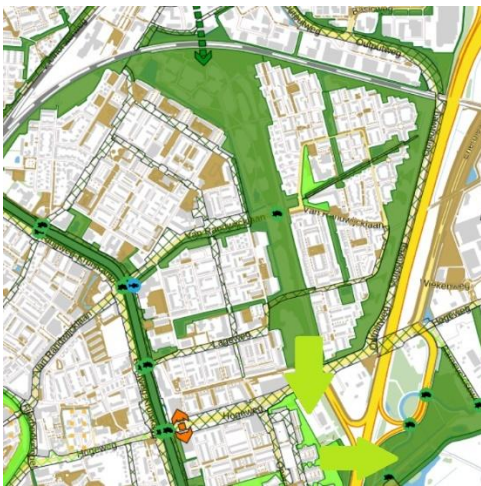
In het verleden is onder de Hogeweg een faunapassage aangelegd voor amfibieën. Deze fauna kan middels de faunatunnel de Hogeweg onderdoor en richting de faunapassage onder de A28 en de aansluiting op de Barneveldse Beek bewegen. De verbinding is in theorie aanwezig maar kan sterk verbeterd worden. Het advies is om in eerste instantie te onderzoeken welke soorten gebruik maken van deze faunapassage. Op basis van deze gegevens kan bepaald worden of de groenpassage voldoet en zo niet, welke maatregelen getroffen dienen te worden. Denk hierbij aan het aanpassen van de bestaande faunapassages, verflauwen van oevers en het aanleggen van poelen langs de watergang. Onderzocht wordt of en hoe de verbinding zuidelijk van de Hogeweg, naast de faunapassage, verder aangepast kan worden om een goede ecologische verbinding te maken tussen Het Waterwingebied, de Barneveldsebeek en de groengordel achter Schuilenburg weer richting het Valleikanaal.

Figuur 75: locatie mogelijke groenpassage (groene pijlen)
